חוות דעת מומחה

שם המזמין : משפחת ---
 תאריך הביקורת : 09/11/2016
 כתובת : רחוב ---
 נושא הביקורת : חדירת רטיבות רבה לנכס
 תיאור הנכס : דירת 2 חדרים משופצת ברמה גבוהה בבניין מגורים משותף

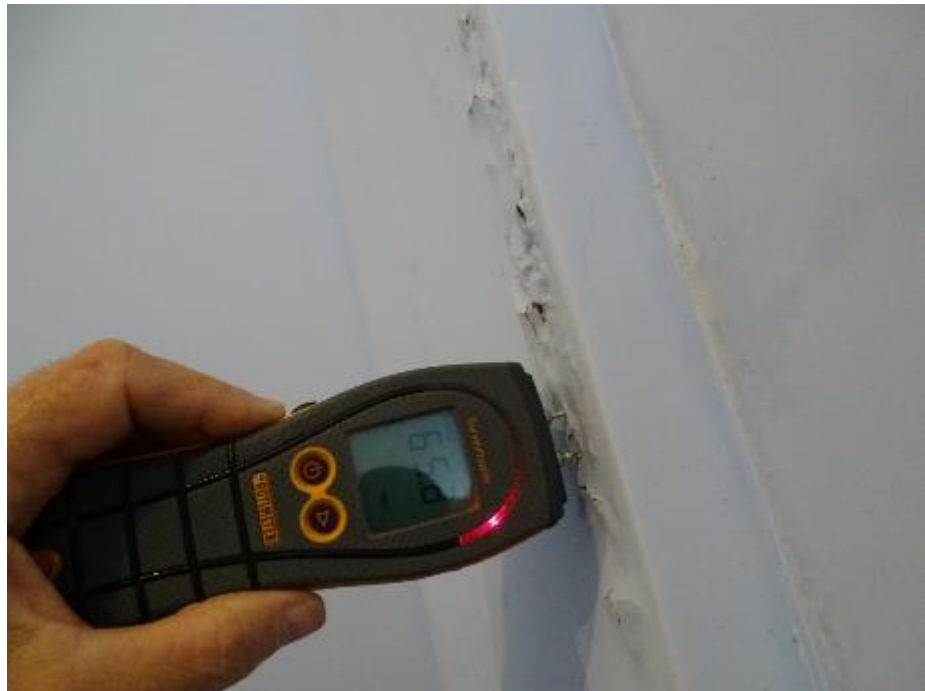
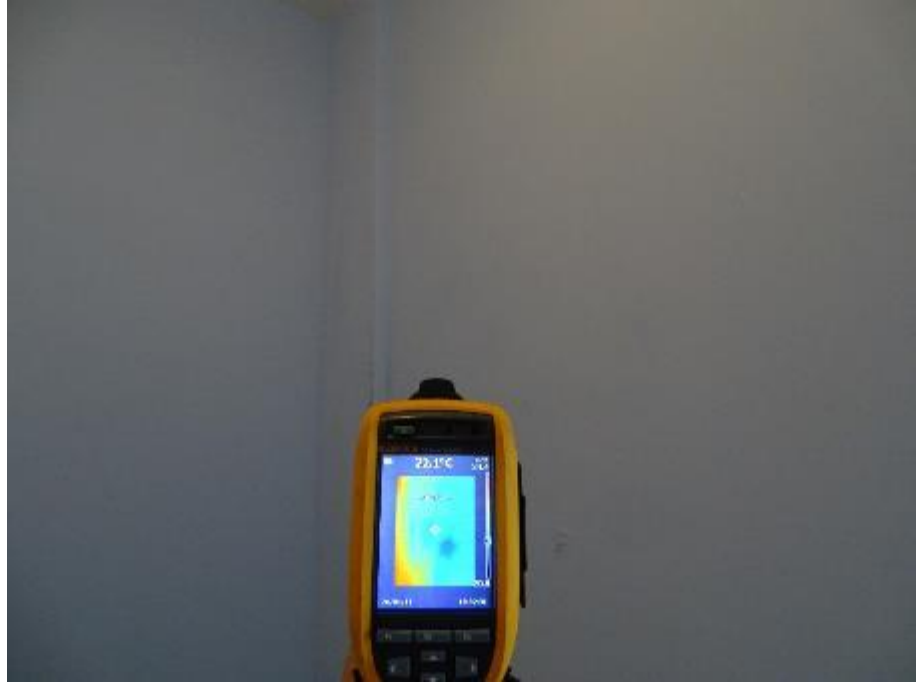
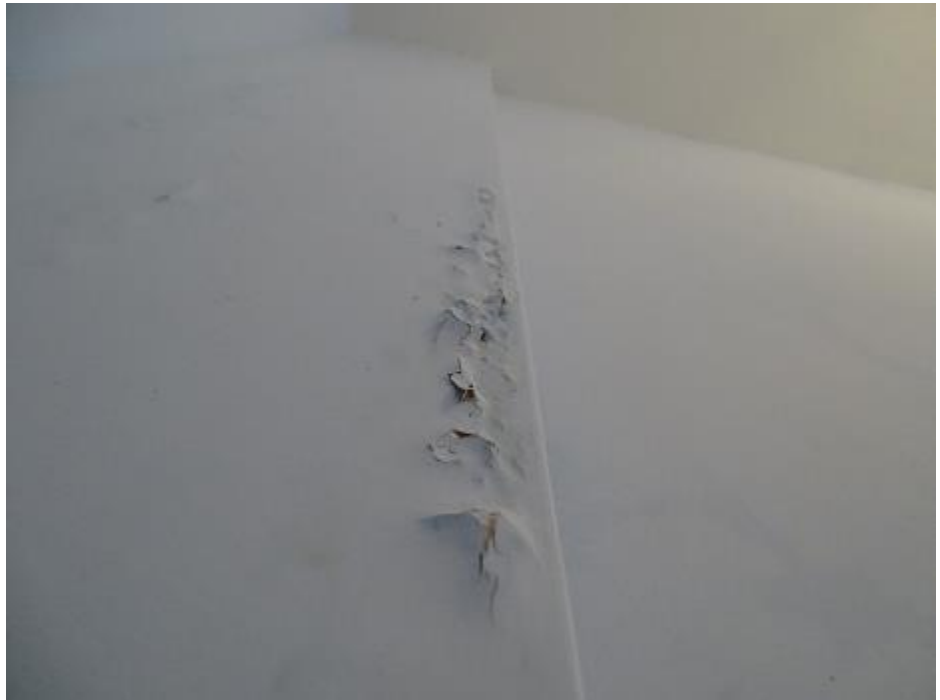
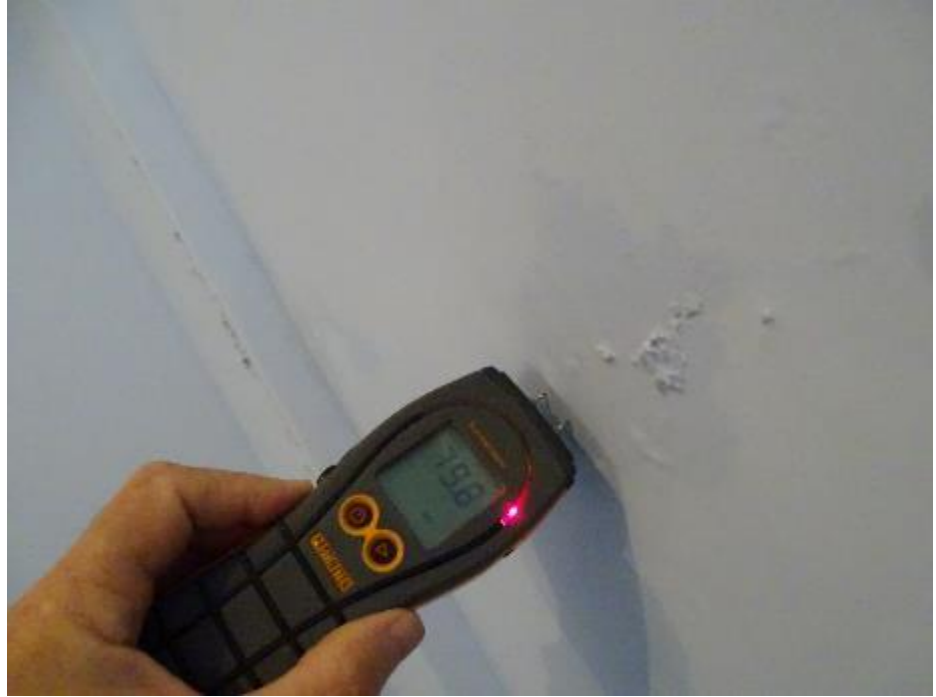
דירת --- הינה דירה בשלבי שיפוץ אחרונים, רטיבות רבה חודרת לקיר חדר שינה, הרטיבות חדרה למרכז הקיר מגובה של כ- 1.5 מ' ולעמוד תומך של הבניין .

חדירת רטיבות גורמת לקילופי טיח וצבע, קורוזיה והתפוררות של מוטות זיון בעמוד התומך בלאי מואץ למבנה ותכולה, ומפגע בריאותי.

רק לאחר ייבוש הקיר ניתן לבצע תיקוני טיח/ החלקה ע"י מרק שפכטל וצביעה בגוון אחיד לשם השבת המצב לקדמותו!

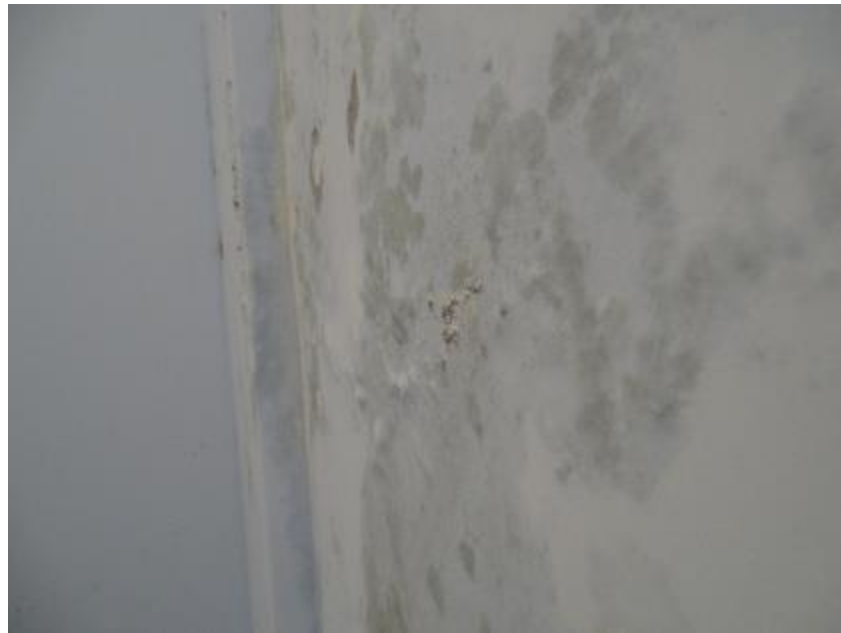
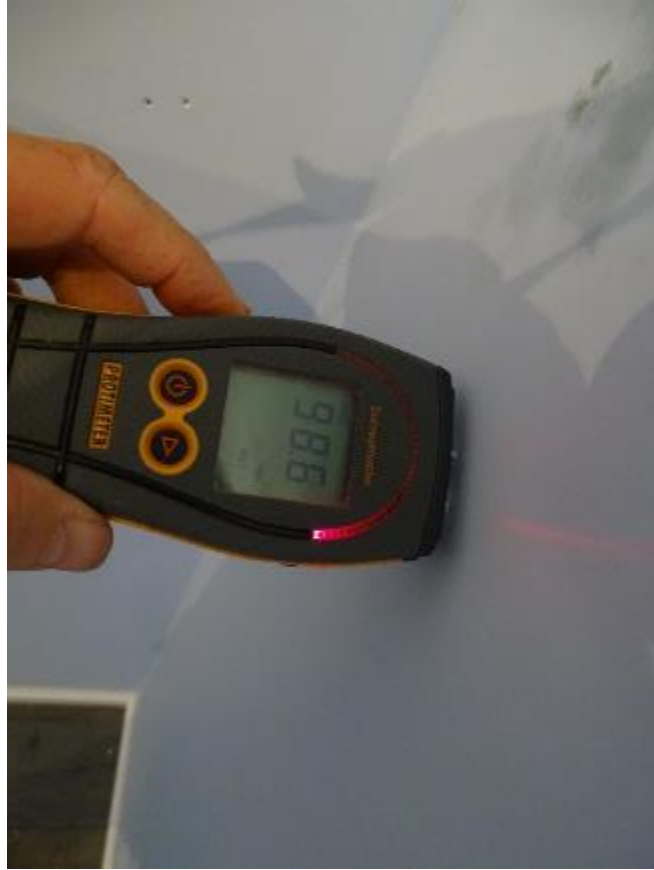
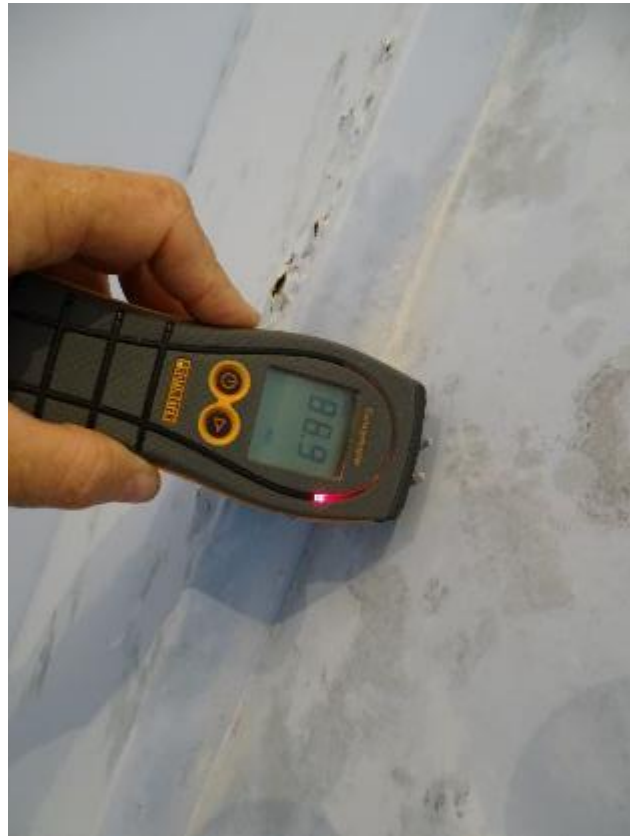
- בתאריך 20-11-2016 זומנתי שוב לדירה משום שחדירת הרטיבות החמירה באופן ניכר –
- התמונות הבאות המתעדות את החמרת הרטיבות –

מעבר לקיר הרטוב מצוי חדר רחצה של דירה מס' 10, עליו לציין כי גם הקיר שצמוד לקיר זה ניזוק מרטיבות אולם הקיר צופה בלוח גבס ירוק במהלך השיפוץ – מעבר ללוח הגבס עובש ורטיבות.

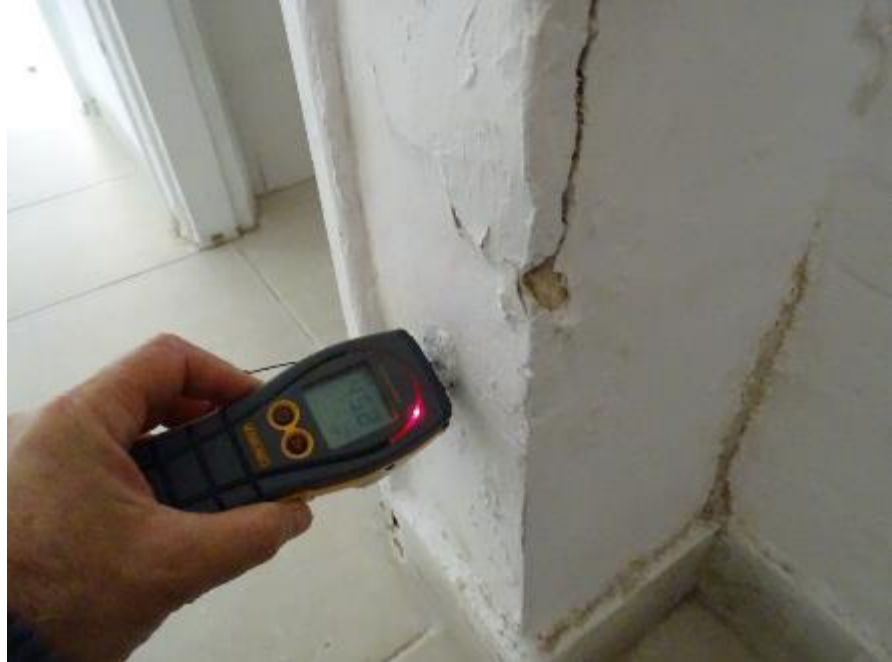
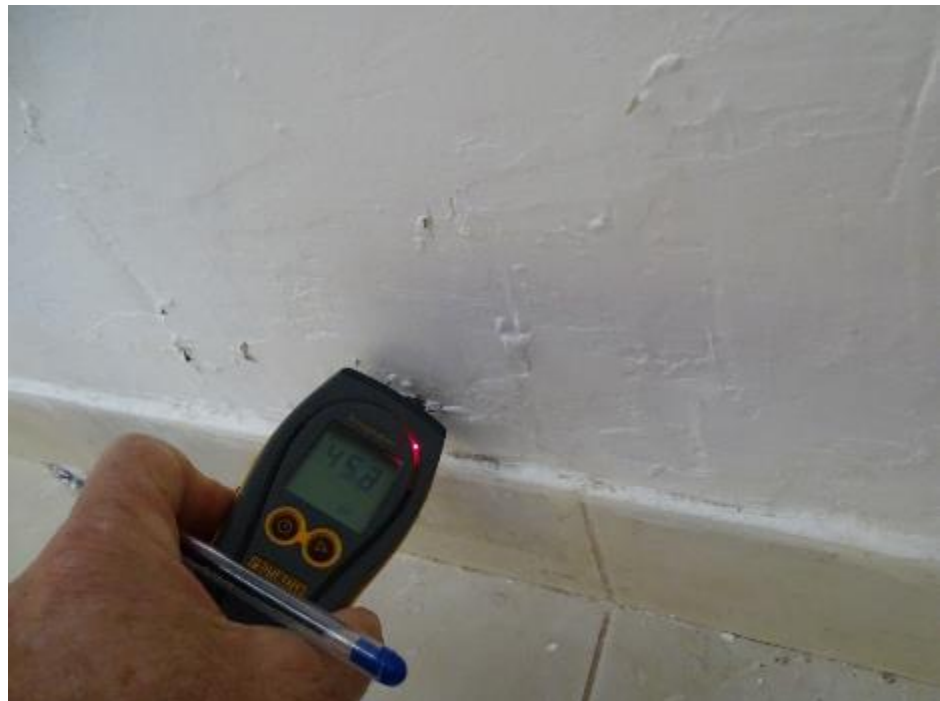
א. רטיבות רבה בקירות שבהיקף חדר אמבט ובהיקף חדר רחצה וחדר שירותים הצמודים זה לזה וסימני תיקוני טיח בתחתית הקירות.

הרטיבות הרבה בהיקף שני חדרי רחצה וחדר שירותים בדירה העליונה מעידים על כשלים חמורים באיטום חדרי הרחצה וחשש גם לדליפות מצנרת מים, ניקוז וביוב. הרטיבות שעולה ביניקה קפילארית אל חלקם התחתון של הקירות מעידה כי החול שמתחת לריצוף חדרי הרחצה ומתחת לאמבט רטוב, רטיבות כלואה גורמת גם לבלאי מואץ של מוטות זיון והחלשות המבנה.

- (א) פרוק אריחי ריצוף בחדר אמבט ובחדר רחצה/ מקלחת.
- (ב) פינוי חול רטוב למניעת רטיבות כלואה שעשויה להישאר עד כשנתיים.
- (ג) פרוק ופינוי כלים סניטריים/ אמבט.
- (ד) ייבוש הבטון/רצפת חדרי רחצה.
- (ה) איטום חדר אמבט וחדר רחצה וביצוע בדיקת הצפה ואישור מכון התקנים. - יש לוודא כי ריצוף חדרי הרחצה יהיה נמוך מריצוף חדרים סמוכים ולא כפי שקיים ביום הבדיקה
- (ו) בדיקת אטימות צנרת מים, ניקוז וביוב ואישור מכון התקנים.
- (ז) מילוי חול יבש או סומסום.
- (ח) התקנת ריצוף וכלים סניטריים.
- (ט) ביצוע טיח/שליכט עמיד לרטיבות בקיר חיצוני של חדר אמבט.

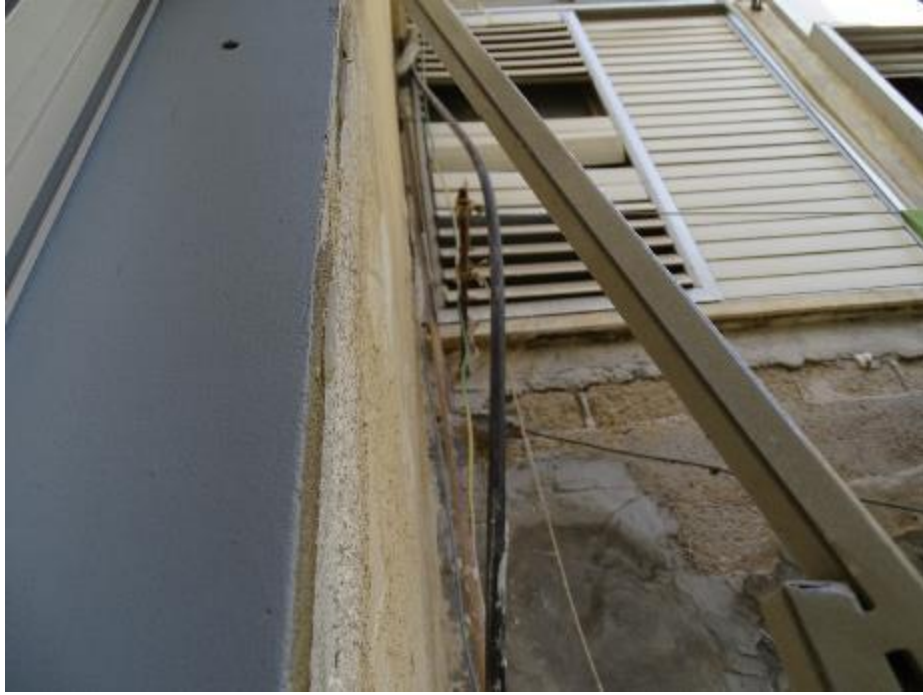
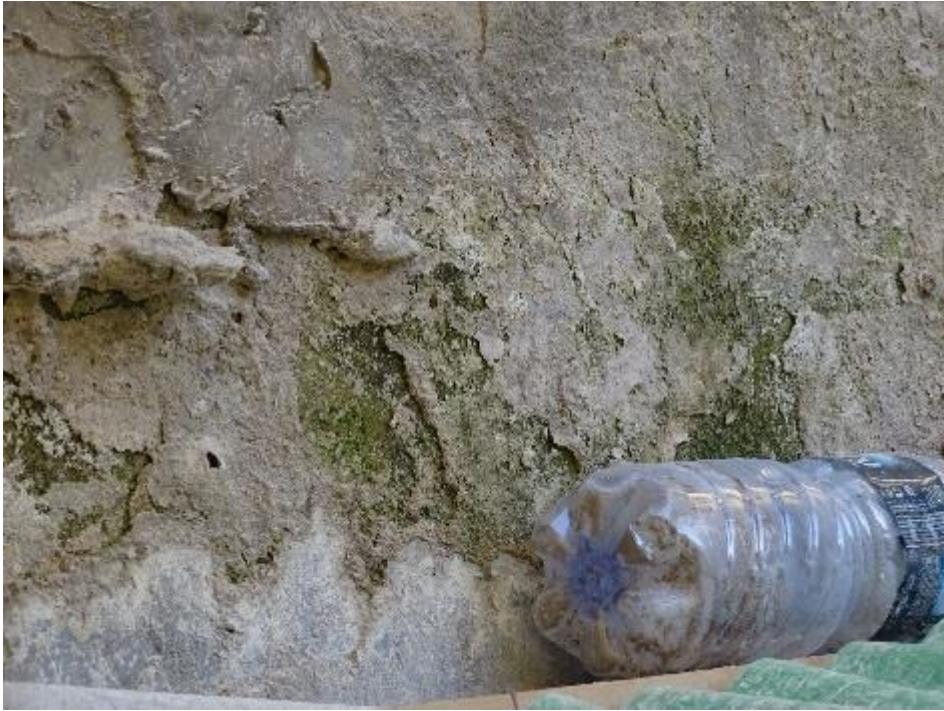
הקירות שבהיקף חדרי הרחצה ממש מתפוררים בשל רטיבות ממושכת!
טחב/ירוקת בקיר חיצוני של חדר אמבט.

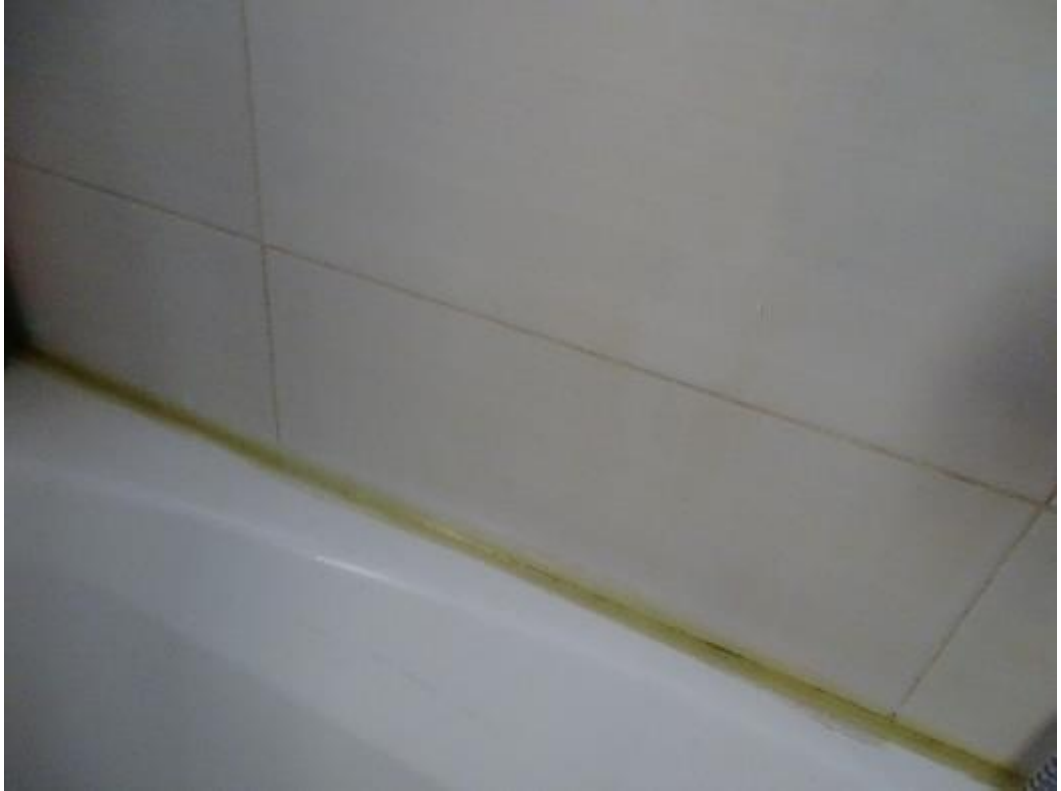
ב. מריחות של סיליקון בהיקף אמבט.

מריחות של סיליקון וחומרי איטום בהיקף אמבט, כיור, ברז של כיור ומריחות רובה על רצפת תא מקלחת לא הועילו ולא פתרו את הבעיות!
 בעלת הדירה העליונה הראתה לי מכתבים/ דו"חות של חב' שחר אינסטלציה ובעלי מקצוע אחרים וטוענת כי היא מטפלת בבעיות ומורחת סיליקון/ אוטמת מידי פעם.
 עיינתי במסמכים הנ"ל לרבות מסמך של חב' שחר מתאריך 23/10/2011 בו נטען בין השאר כי "הבעיה הנראית לעין, בעיית איטום ברצפת המקלחת אשר תבוצע ע"י המבוטחת עצמה."
 בהמשך רשם נציג שחר כי גם לפני שנה הגיע נציג של חב' שחר וגם אז לא היה נזק מצנרת אלא אפשרות לנזילה מצינור מרכזי או חדירת מים מהקיר החיצוני.

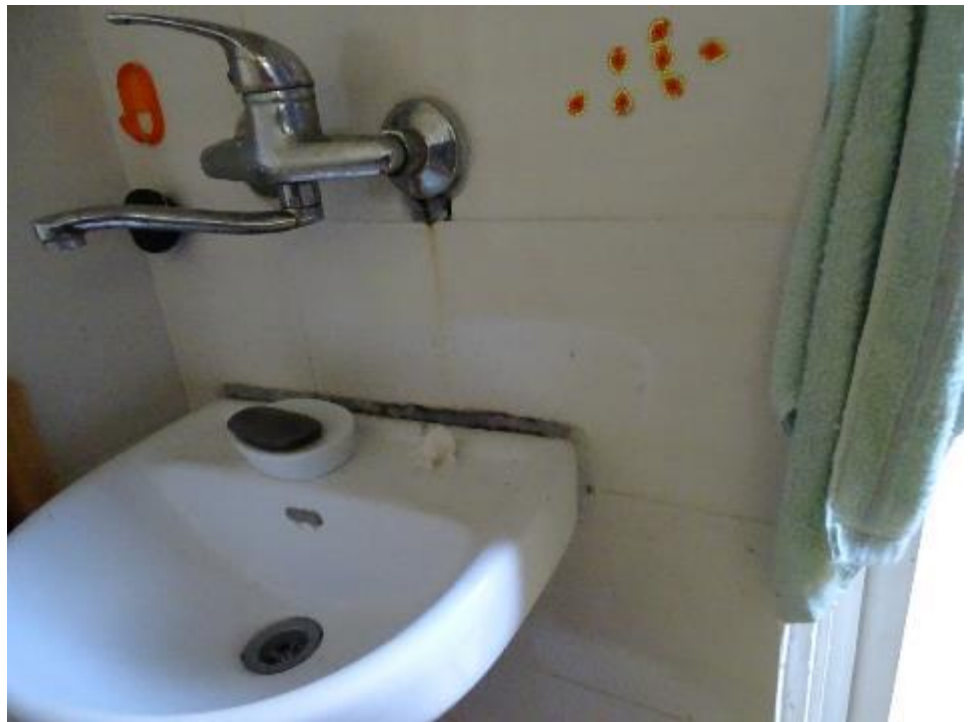
ג. מריחות של סיליקון גם בהיקף ברז וכיור בחדר אמבט.

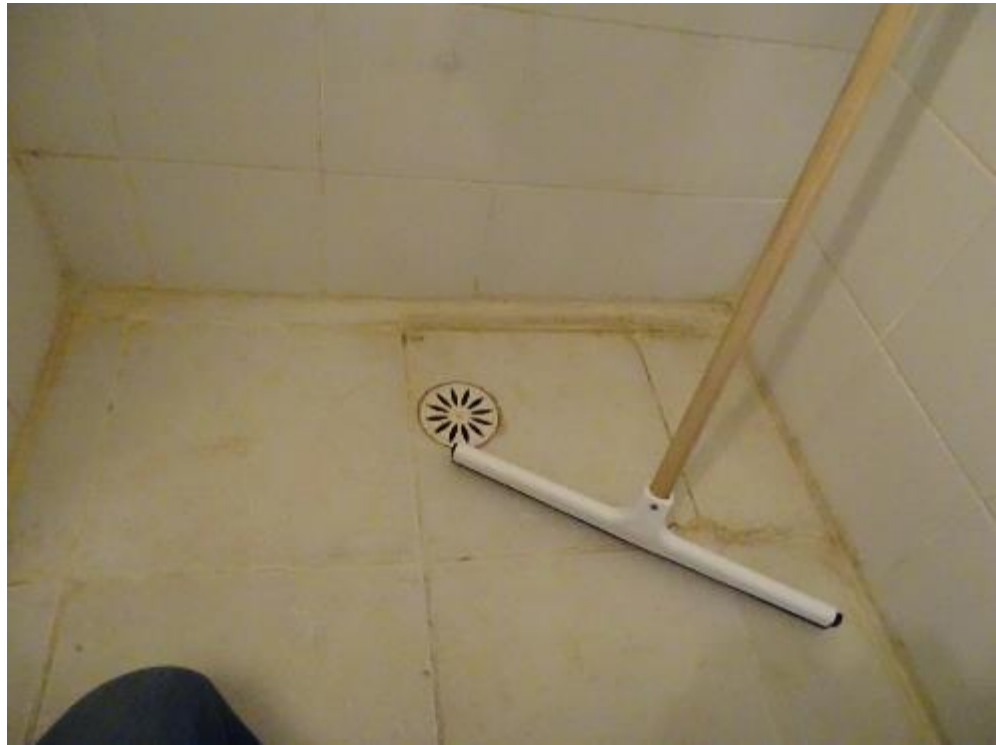
ד. מריחות של "רובה" ברצפת חדר רחצה/ תא מקלחת .

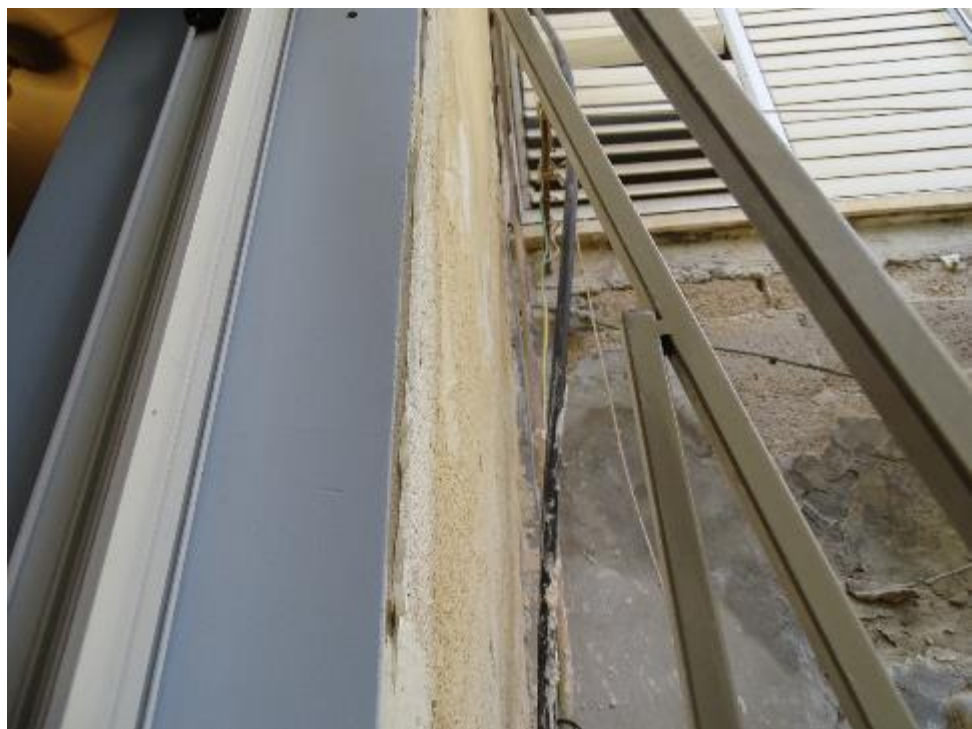
ה. קיר חימוני של חדר אמבט שנפגש עם קיר חדר שינה של דירת מיכל מימון ללא טיח/שליכט וסופג מי גשמים בחורף.
